### 体育館の床板剥離による負傷事故の防止について

## 消費者安全法第23条第1項の規定に基づく事故等原因調査報告書

## —体育館の床板の剥離による負傷事故—

(消費者安全調査委員会)

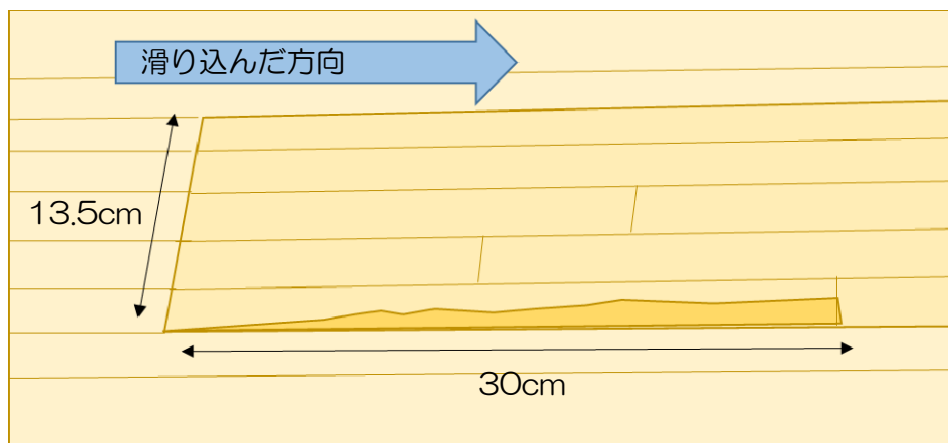
図3 事例2の事故現場の状況

事故の発生した箇所の床の下張り板と床板部分を1m四方で保存してあった。床板の剥離部位は、床板1枚の単位でみると、床板の幅方向端部に位置しており、長手方向においても端部に位置していた。当該床板は長さ1,800mm、幅135mm、厚さ12mmの合板を基材とし、その上に幅27mm、厚さ6mmのカバ材が積層接着された製品であった。剥離した木片は、長さ300mm×幅25mm×最大厚さ6mmの雌ざね側に位置するカバ材の部分であった（図3）。

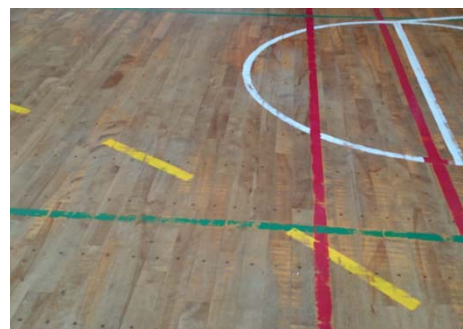
写真2 ラインの欠け

塗装面の光沢の減少、摩耗、傷、剥がれの有無を点検する。写真2のようにラインが欠けている場合には、塗膜が摩耗しているので、こういった場合には、専門業者に相談するなどして劣化の程度に応じて補修を検討する。

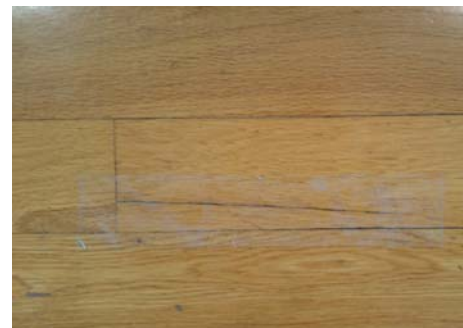
写真3 床板の割れをテープで補修

写真3は、床板の割れの例である。割れが進行すると、床板の一部がくさび形に剥がれるおそれがある。

傷、割れ等を発見した場合は、まずテープを貼り、また、危険な場合は使用禁止の処置をとり、できるだけ速やかに専門業者に相談する。

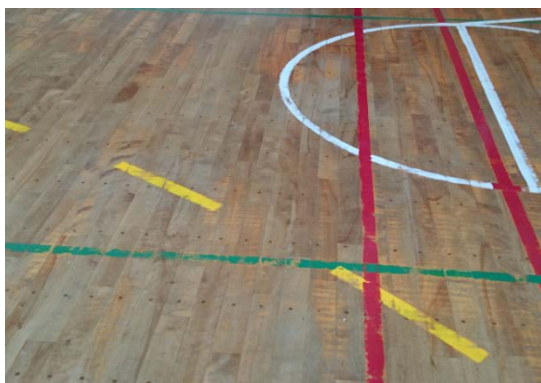
写真 2 ラインの欠け

塗装面の光沢の減少、摩耗、傷、剥がれの有無を点検する。写真2のようにラインが欠けている場合には、塗膜が摩耗しているので、こういった場合には、専門業者<sup>23</sup>に相談するなどして劣化の程度に応じて補修を検討する。

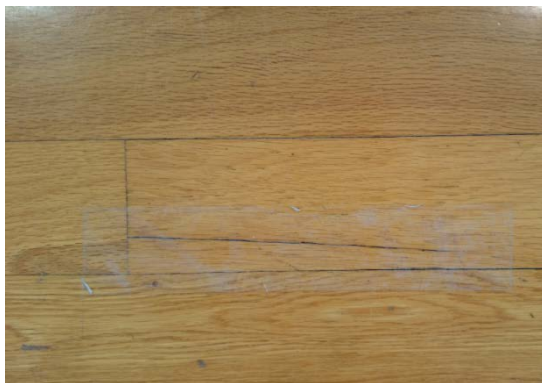
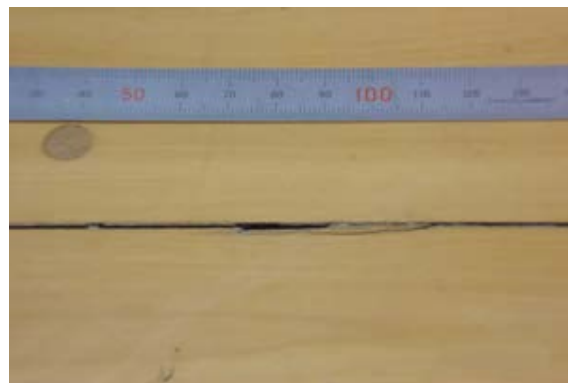
写真3、写真4は、床板の割れの例である。割れが進行すると、床板の一部がくさび形に剥がれるおそれがある。

写真 3 床板の割れを  
テープで補修

写真 4 床板の割れ

傷、割れ等を発見した場合は、まずテープ<sup>27</sup>を貼り、また、危険な場合は使用禁止の処置をとり、できるだけ速やかに専門業者に相談する。

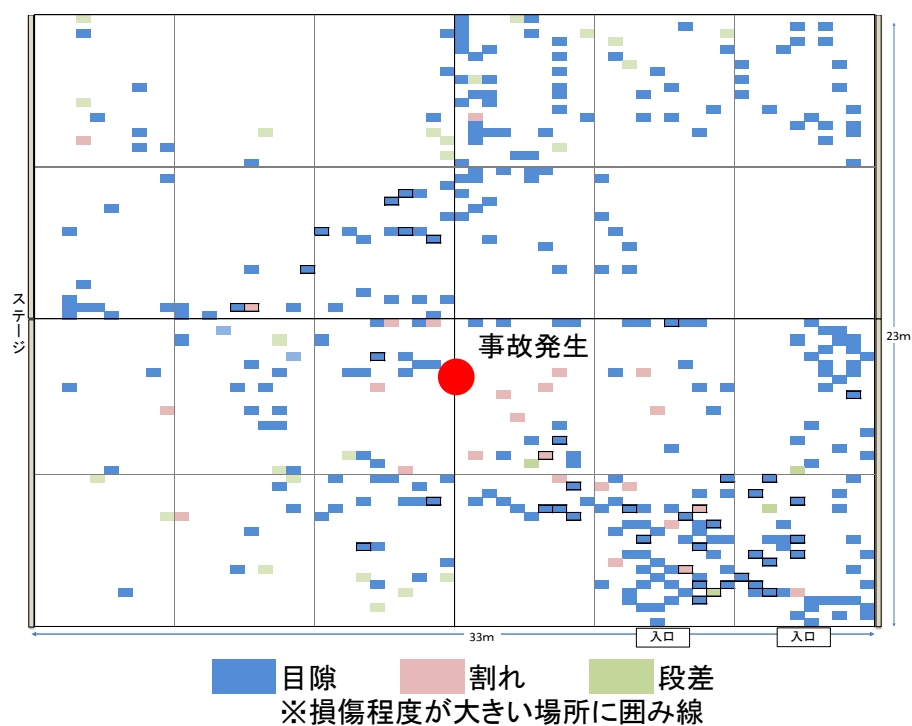
図 12 事例 1 の体育館の木製床の不具合の検出箇所と事故発生位置

事故後の現地調査では、体育館の床全面に目隙、段差、割れ、床板・塗装の剥離がみられた。このような床板の不具合を生じさせた要因としては、次のものが挙げられる。

- ・本体育館では、25 年間にわたり、毎年、年 2 回の水拭き、洗浄とワックス掛けが行われていた。床板の不具合により、水分が木製床に浸入しやすい状況下で、洗浄や水拭きを行うことで、床板の反りや亀裂の発生を助長したと考えられる。
- ・25 年間、ポリウレタン樹脂塗料の重ね塗り、全面サンダー掛け後の再塗装、床板の一部・全部張り替えといった補修又は改修が行われていなかったことや、雨漏りを防ぐための屋根の防水等、床板の損傷の発生を防止する対策が遅れたことによって、床板の不具合が累積し、事故につながった可能性があると考えられる。

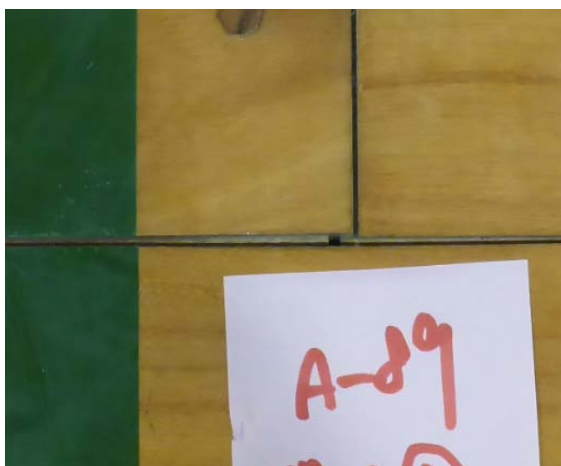
写真 6 目隙(長さ 590mm、幅 5.6mm)

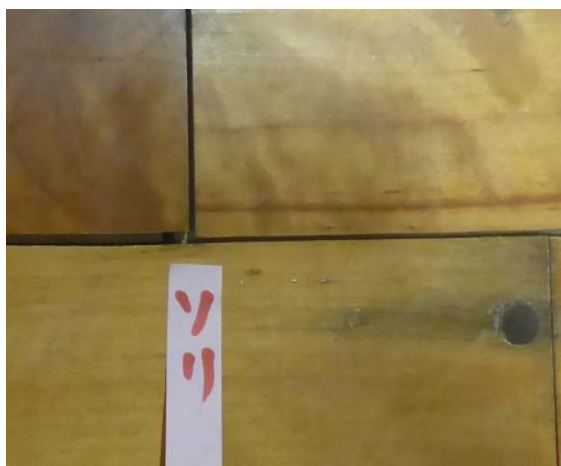
写真 7 目隙(長さ 590mm、幅 3.9mm)、  
段差(0.5mm)

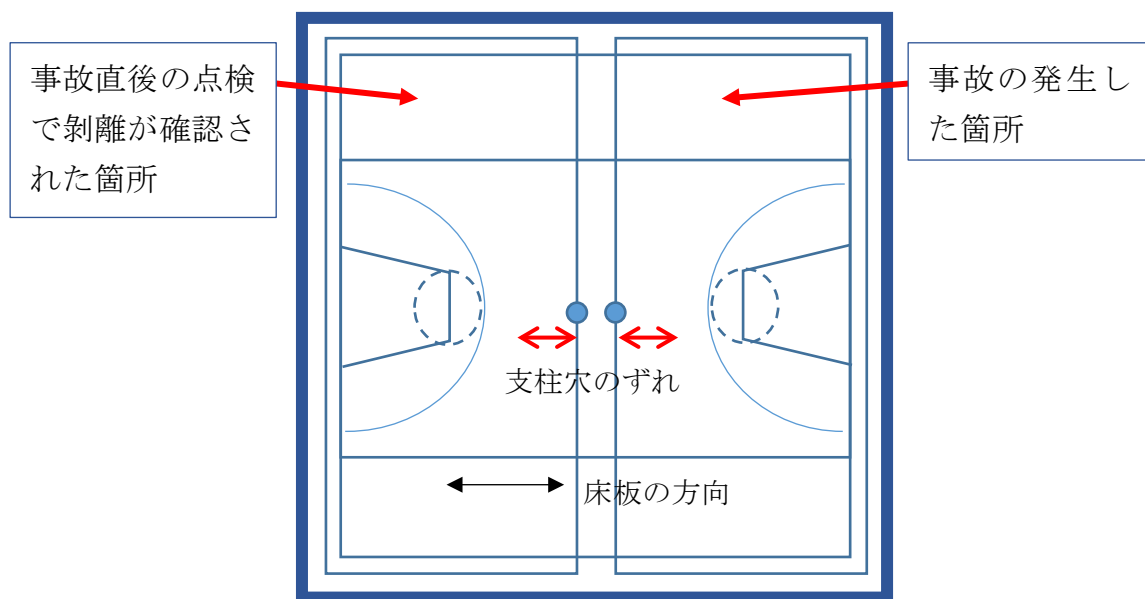
図 13 事例2の事故前後の不具合

- ・ バレーボール部及びバスケットボール部の活動、授業、行事で頻繁に利用。行事で椅子やステージ等を床に設置する際には、塩化ビニルのシートを敷いている。
- ・ 雨漏りはなし。ただし、竣工当初、湿気で床面が濡れている状態が発生し、空調又は夜間の換気扇を稼動して対応した。
- ・ 竣工1年5か月後と2年後にバレーボール用ネットの支柱固定穴が床板の長手方向に10～15mm程度ずれ、支柱が入らなくなったことがあった（図13）。支柱の床面開口部金物を移動して対応した。

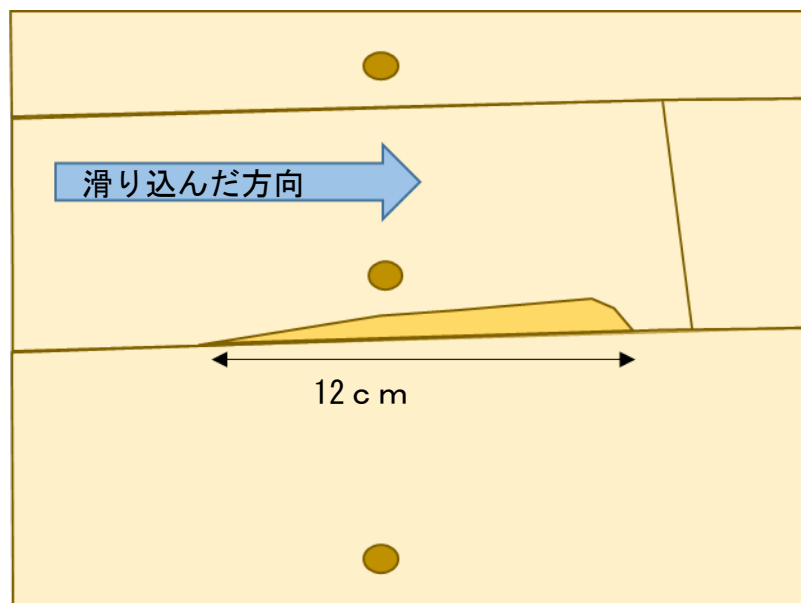
図 17 事例 4 の事故現場の状況（事故当時の写真を基に作成）

症状：病院で木片が刺さっていることが判明し、摘出手術。乳首付近より下肢方向へ長さ 120mm、幅 10mm、厚さ 3mm 程度の木片が刺さっていた（図 17）。入院 7 日。

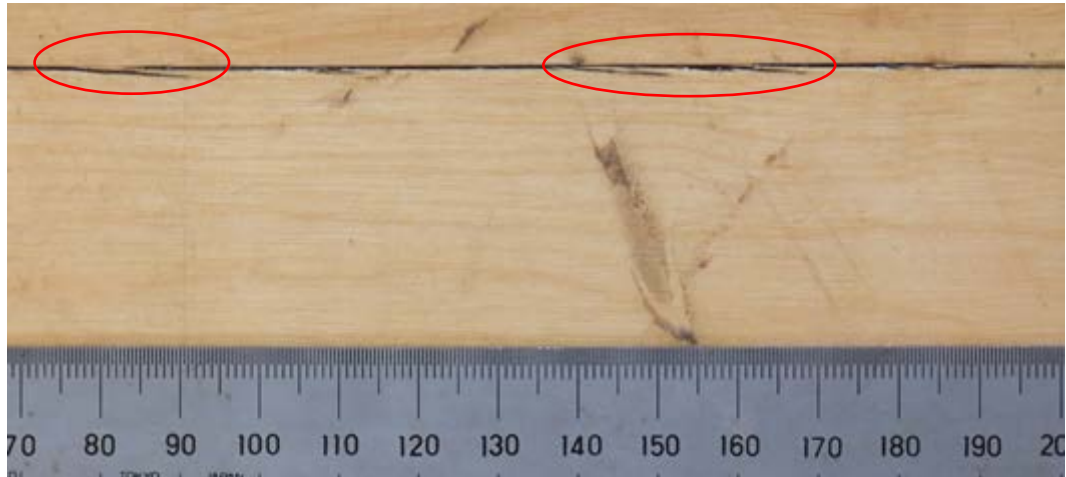
写真 11 事例 4 の現地調査で確認された表面材の裂け

本体育館は事故発生 10 か月後に全面サンダー掛け後の再塗装が施されていたが、事故発生から 3 年後に行った現地調査では床面の板と板の境目に 2 cm 程度の割れが認められた（写真 11）。長さ 5 mm から 10mm 程度の割れは数十か所で観察された。

亀裂はおおむね木材の繊維に沿って生じていると考えられる。さらにこの亀裂を観察すると、くさび形の亀裂の先端が隣の床板に残っているものが観察された。
